Réhabilitation d'ouvrages : cas de la grande jetée de Toulon

Anne HONNEUR¹, Julie LEBUNETEL¹

Résumé :

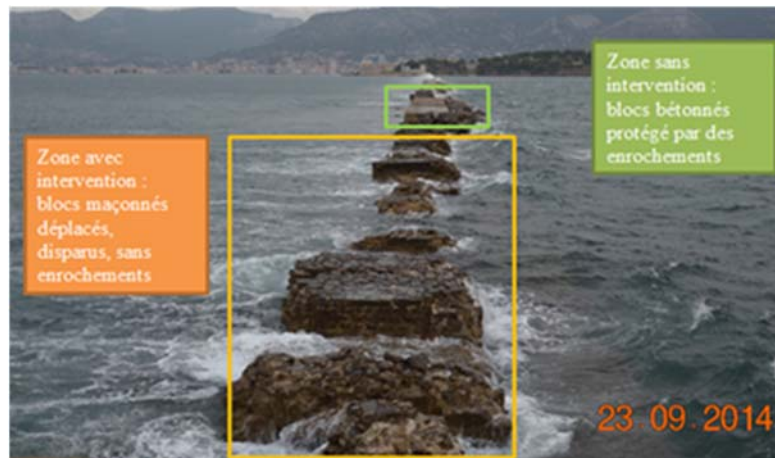
Figure 2. Photos 09/2014 – digue.

Les relevés sur site montrent que l'épaulement maçonné présente des fracturations importantes liées principalement aux désordres qui affectent la structure souple sur laquelle est fondé l'ouvrage.

Les déformations sous l'ouvrage, principalement dues à l'érosion et au mouvement des blocs d'assises expliquent la présence de fractures dans l'épaulement.

La partie digue en elle-même a fait l'objet de réparation successive depuis son origine. Les dernières en date et les plus visibles ont consistées au remplacement des blocs maçonnés en tête par des blocs béton sur cette partie du linéaire, et par un rechargement en enrochements. Ces zones renforcées ont fait également l'objet du diagnostic qui n'a pas révélé à court ou moyen terme la nécessité de reprendre ces zones, ce qui n'est pas le cas du reste de la digue pour lesquelles aucune adaptation de ce niveau n'ont été réalisés et qui constituent aujourd'hui des brèches dans l'ouvrage.

Parmi les solutions envisagées, c'est la solution relative à la rénovation de l'ouvrage par le renforcement en enrochements des talus, par le remplacement des blocs maçonnés par des enrochements, et par la démolition de l'épaulement et du musoir sud et leur reconstitution par une digue à talus qui a été retenue, selon les principes suivants :

- a) La carapace doit être posée en deux couches, condition pour laquelle elle est dimensionnée, et pour laquelle sa stabilité est assurée,
- b) Les enrochements actuellement en place peuvent servir de sous-couche compte tenu de leur épaisseur et de leur catégorie,
- c) Il est prévu la mise en place d'une butée de pied pour assurer la stabilité de la carapace, permettant de limiter le déversement au niveau des herbiers de posidonie,
- d) Talus arrière renforcé pour tenir compte du caractère semi-immergé de la digue.

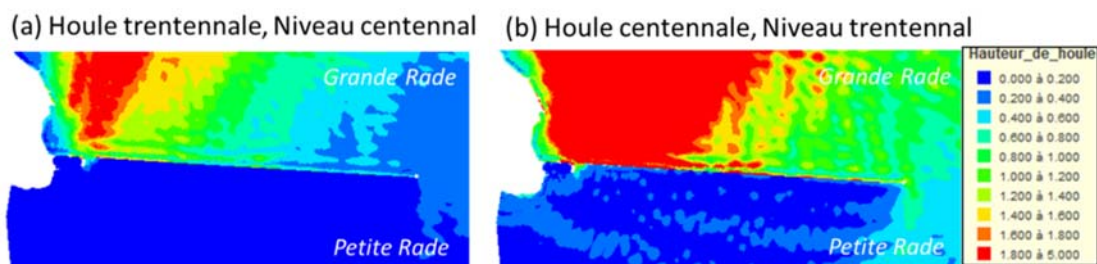
Si les conditions de houle du large sont dimensionnantes considérant la façade côté grande rade de la grande jetée (figure 3). C'est le clapot levé dans la petite rade qui est dimensionnant pour la façade côté petite rade (figure 4).

Figure 3. Agitation autour de l'ouvrage générée par la houle du large.

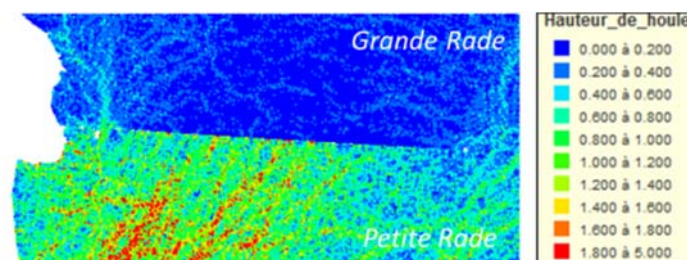
Figure 4. Clapot centennial généré dans la petite rade.
