## Diagnostic structurel des digues du Hérel dans le port de Granville

Eric-Thanh ROHART <sup>1</sup>, Frédéric CAPPELAERE <sup>1</sup>, Christophe NOWAK <sup>1</sup>

1. SITES SAS, 1 avenue Edouard Belin, 92500 Rueil Malmaison, France.

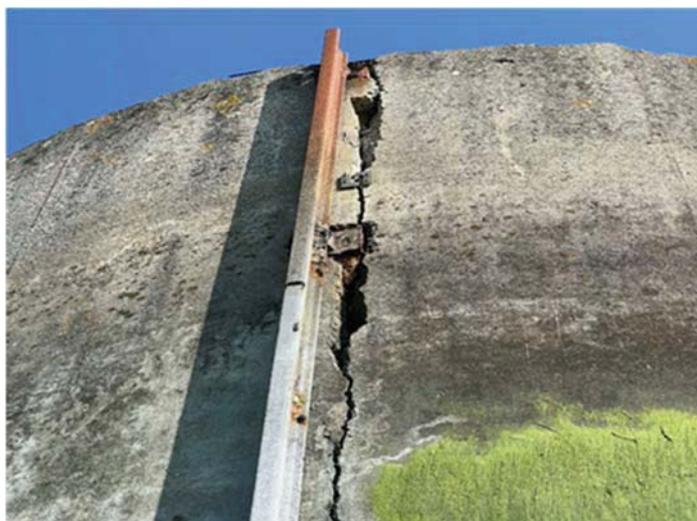
Figure 9. Fracture avec aciers sectionnés sur digue secondaire et instrumentée pour suivi de son ouverture.

Il a été confirmé par ailleurs la stabilisation des problématiques historiques d'assises des caissons des digues secondaires suite aux travaux de confortement réalisés dans les années 1990, voir Figure 9.

Pour la digue secondaire, son état de dégradation avancé et la faible durée de vie résiduelle ont conduit le Maître d'Ouvrage à la décision de ne pas engager de travaux lourds de réparation et de programmer sa reconstruction à l'horizon 10 ans.
