Comportement des ouvrages sur sols marins à forte teneur en hydroxyde de fer

Alain GROVEL¹

Résumé :

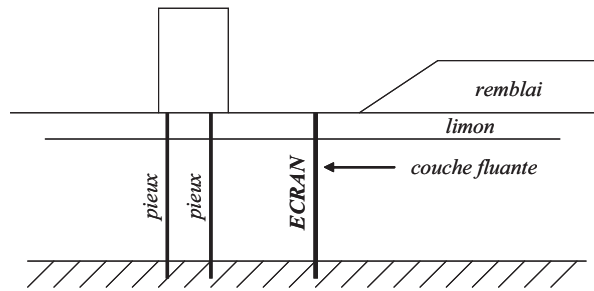
Les enregistrements des piézocônes ont heureusement montré, au niveau de la zone fléchie des pieux, l'existence d'une couche où le frottement latéral était nul : c'était la couche qui avait flué sous l'effet des seules charges du chantier, remblais temporaires, estacade de la grue etc....

Figure 1. Solution anti-fluage.

Le bureau d'études FUGRO France, mandaté, proposa la solution d'un *écran anti-fluage*, rideau de palplanches interne, ancré dans les couches stables, situé entre les remblais et la culée.

Cette solution, conforme à mon analyse de comportement visco élastique d'un sol fluant sous la pression d'un remblai, donc avec un coefficient de poussée active $K_0 = 1$, fut adoptée et mise en œuvre.
