Revue Paralia, Volume 5 (2012) pp 6.1-6.20

NOTA TÉCNICA

Reparación del emisario de Las Palmas de Gran Canaria. Parte I: descripción de los trabajos

Jesús CISNEROS AGUIRRE¹, María D. AFONSO CORREA²

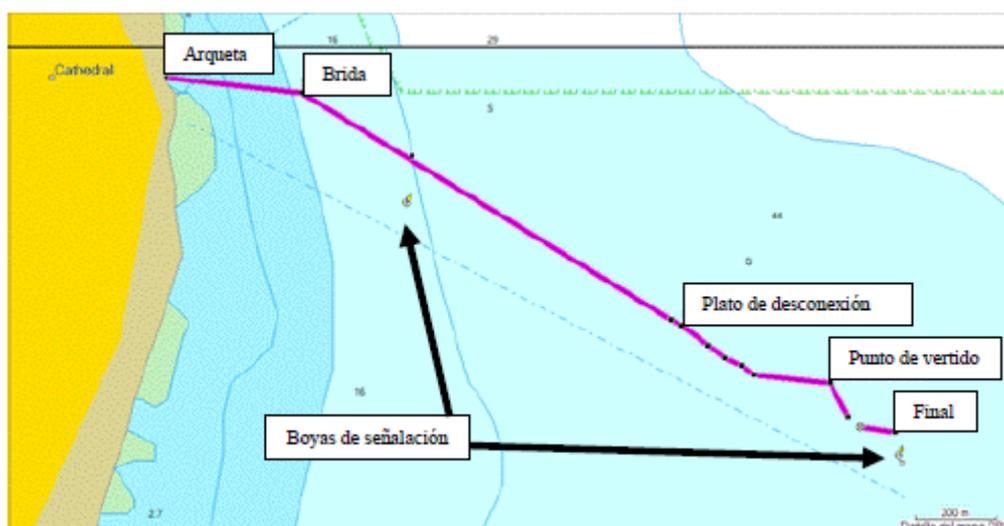
Figura 2. Estado del emisario antes de su reparación.

Las diferentes secciones del tramo difusor se encontraban desperdigadas por los alrededores del lugar final de la reparación (ver figura 2). Eran tramos de conducción que presentaban innumerables desperfectos, roturas, deformaciones y estrangulamientos. Esto era debido a que a medida que las secciones de tubo iban disminuyendo la consistencia también disminuía y los efectos de las averías fueron mayores. En la serie de fotografías de la figura 8 se pueden ver algunos detalles del estado del tramo difusor. En 8-a y 8-b se ve el final de tramo difusor, de 400 mm de sección, que se encontraba estrangulado en dos puntos. En la fotografía de la figura 8-b se resalta en un círculo el lugar donde se encontraba la reducción de 630 mm a 400 mm. Esta reducción se había desprendido y se encontraba a varios metros de distancia del tramo difusor final. La reducción se sacó a tierra para su limpieza y posterior colocación. Uno de los problemas de ejecución de este emisario se muestra en la figura 8-c, donde se puede apreciar un plato de unión en el que falta buena parte de la tornillería. Esto produce además de pérdidas en la conducción, un debilitamiento de la estructura y un punto débil por el que se puede producir una rotura. Durante todo el trabajo de reparación general se fue reponiendo tornillería en numerosos puntos, en platos de unión de igual sección y en las reducciones.

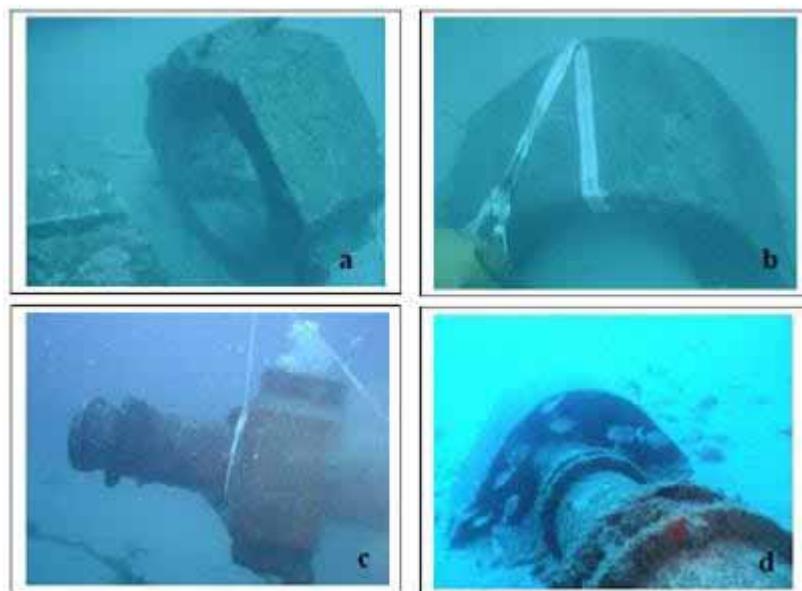
Figura 4. Varios ejemplos de muertos de sujeción y de anillos de flotación.

En la figura 4 se pueden observar varias fotografías de anillos de flotación: 4-a anillo suelto para tubo de diámetro 1000 mm y 4-c anillo colocado en la última parte del tramo difusor, que tiene un diámetro de 400 mm. También se pueden ver muertos de sujeción: 4-b muerto embridado con globo para su colocación, y muerto colocado en la tubería.

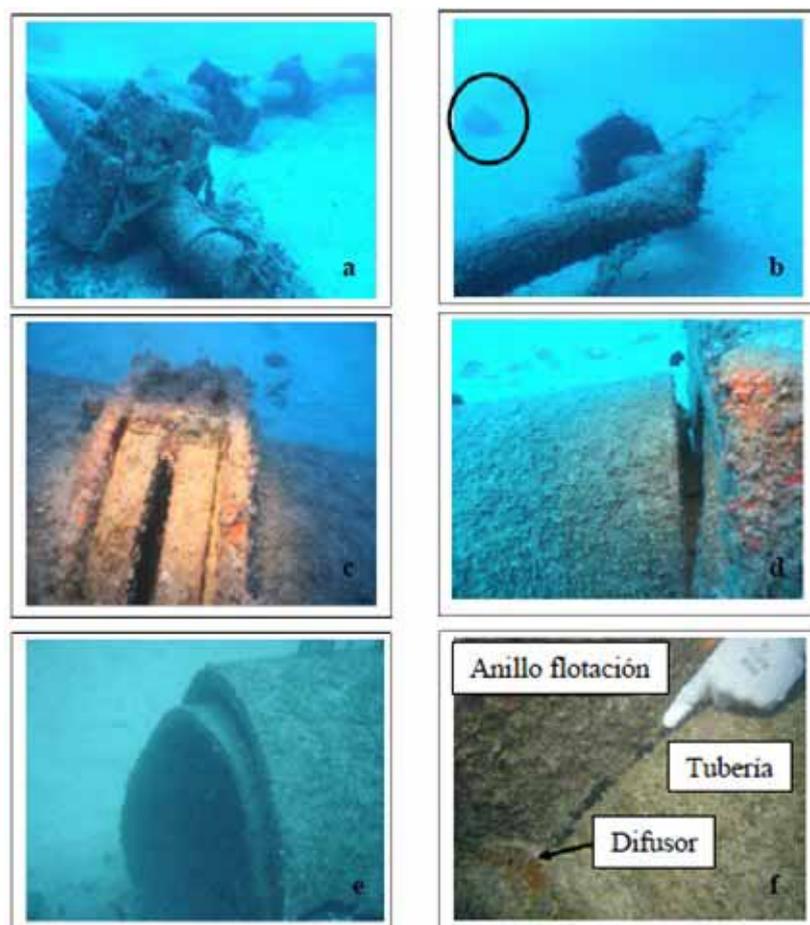
Figura 8. Detalles del estado del tramo difusor.

Las fotografías 8-d, 8-e, y 8-f, muestran diferentes roturas, algunas difíciles de ver ya que se encontraban casi todas ocultas dentro de los anillos de flotación, o dentro de los muertos de fijación.

El proceso de tracción de la tubería por parte de un fondeo de un barco de gran tonelaje, produce un deslizamiento de la tubería por los muertos de sujeción que en principio permanecen fijos, la tubería corre por dentro de los muertos portando los anillos de flotación que chocan contra el muerto grande de fijación. Este proceso sucede hasta que llega un difusor o la fricción de los anillos con el tubo producen un bloqueo de la tubería. Los difusores son tubos de 180 mm que salen perpendicularmente del costado de la tubería, e hicieron de tope en diferentes puntos de la tubería presionando los

anillos de flotación contra los muertos de sujeción. En ese momento dependiendo de las características de las fuerzas puestas en juego, se pueden producir varios resultados, que el tubo se rompa totalmente en ese punto, que se produzca una rotura parcial sin que se separen los extremos, o que produzca un movimiento de desplazamiento lateral que vuelque el muerto de sujeción, libere la presión en ese punto y la tubería siga deslizándose por el fondo. También puede ocurrir, y se encontró un caso, que el difusor se rompa y la tubería siga deslizándose. De esta forma se produjeron las pérdidas y descolocación de muertos de fijación y de anillos de flotación.

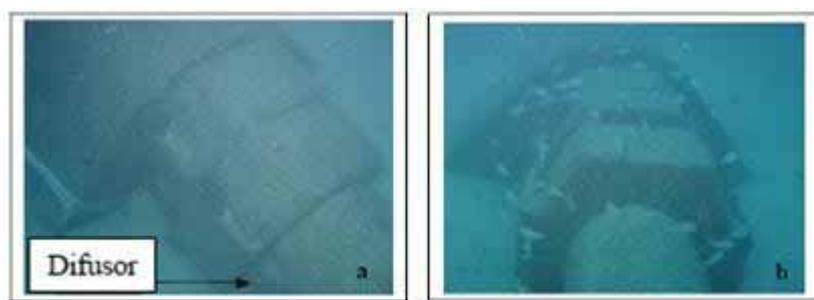
Figura 9. Se pueden observar dos puntos de acumulación de anillos de flotación contra muertos de sujeción.

En la figura 9 se pueden ver dos fotografías de puntos donde se acumularon anillos de flotación contra muertos de sujeción. En la figura 9-a se pueden apreciar dos anillos contra el muerto, presionados por un difusor. Mientras que en la 9-b se acumularon tres anillos y no se aprecia presencia de difusor.
