NOTE TECHNIQUE

## **Réparation de l'émissaire de Las Palmas de Gran Canaria. Partie I : description des travaux**

**Jesús CISNEROS AGUIRRE<sup>1</sup>, María D. AFONSO CORREA<sup>2</sup>**

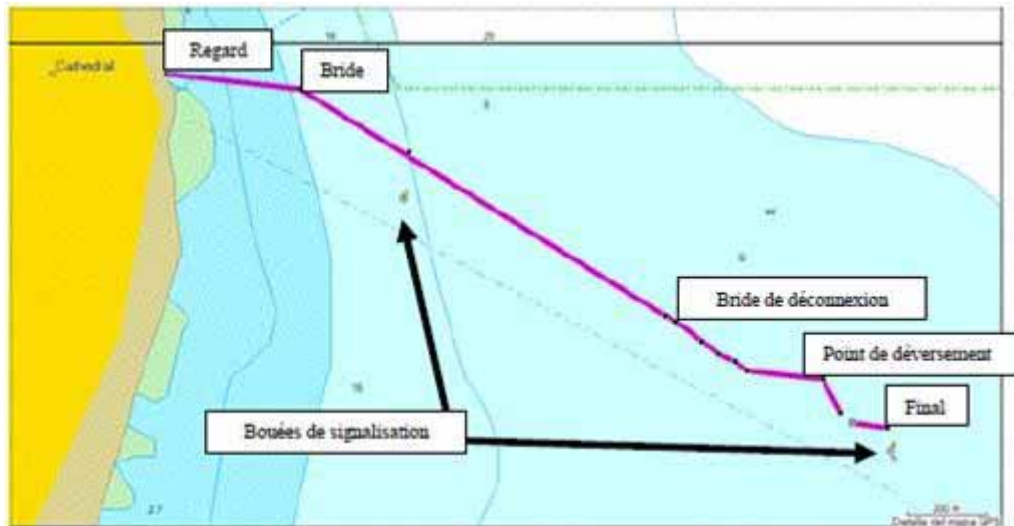
Figure 2. Etat de l'émissaire avant sa réparation.

En 2005, la conduite présentait un état lamentable, avec des ruptures et des déplacements de tronçons sectionnés, des glissements et une perte de poids-morts de flottaison et de fixation, ainsi que des déformations et étranglements sur toute sa longueur.

Lorsque les corps-morts de maintien et les anneaux de flottaison ont été localisés, la conduite a été déconnectée au niveau dénommé "Bride de déconnexion" sur le graphique de la figure 2. Ceci permettait que le rejet se réalise loin de la zone de réparations et de travailler dans de bonnes conditions de salubrité et de visibilité.

Les différentes sections du tronçon diffuseur se trouvaient dispersées autour du point final de la réparation (voir figure 2). Ces tronçons de la conduite présentaient, d'innombrables imperfections, des fractures, des déformations et des étranglements. Ceci était dû au fait qu'au fur et à mesure que les sections de la conduite allaient en diminuant, la résistance diminuait et les effets des pannes étaient plus importants sur ces tronçons. Sur la série de photographies de la figure 8 on peut observer quelques détails montrant l'état du tronçon diffuseur. Les figures 8-a et 8-b montrent la fin du tronçon diffuseur, de 400 mm de section, qui se trouvait étranglé en deux endroits. Sur la figure 8-b, une réduction de diamètre allant de 630 mm à 400 mm est indiquée par un cercle. Cette réduction s'était détachée et se trouvait à plusieurs mètres de distance du tronçon diffuseur final. La réduction a été remontée et amenée à terre pour assurer son nettoyage et son placement ultérieur. Un des problèmes d'exécution de cet émissaire est illustré sur la figure 8-c, où on peut observer une bride de connexion sur laquelle il manque une grande partie de ses attaches. Cela produit des pertes d'eau dans la l'émissaire, un affaiblissement de la structure et un point faible au niveau duquel une fracture peut se produire. Durant la totalité du travail de réparation, les attaches ont été remplacées sur de nombreux points, au niveau des brides de connexion de même section y compris celles des réductions.

Le projet initial de réparation comportait la remise en lieu et place originale du tronçon de la conduite déplacée et sa connexion avec les deux tronçons, légèrement déplacés comme le montre la figure 2. De plus, divers accidents avaient disséminé les poids-morts de maintien et avaient déplacé voire détaché de nombreux anneaux de contrôle de flottaison. La profondeur d'intervention allait de 35 mètres jusqu'à 42 mètres à marée basse, ce qui limitait fortement les travaux sous-marins. L'état de la mer est un des paramètres déterminants dans un chantier marin, et la baie de Las Palmas souffre de tous les types de temps, de nord-est (produit par les alizés qui sont constants de mars à octobre), de nord, d'est, sud et sud-ouest. Pour cette raison la perspective de travail ne comportait que peu de jours de mer calme durant le chantier.

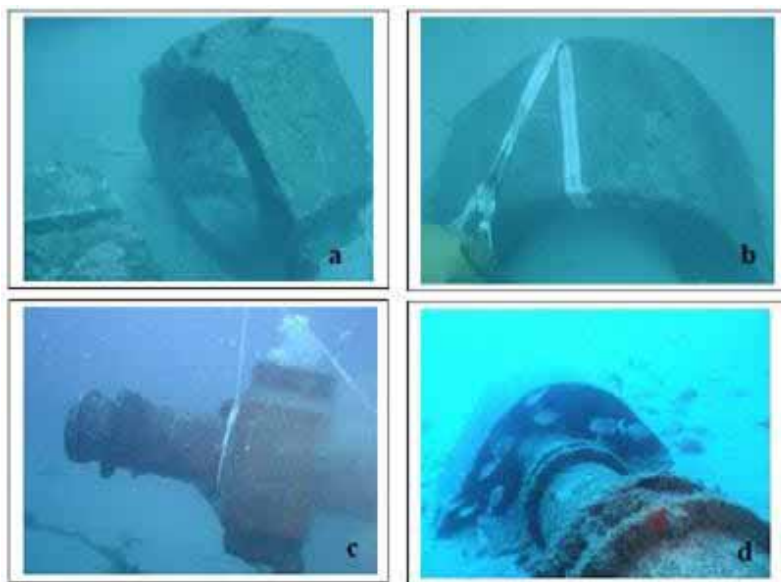
Figure 4. Plusieurs exemples de corps-mort de maintien et d'anneaux de flottaison.

La figure 4 montre plusieurs photographies des anneaux de contrôle flottaison : 4-a anneau seul pour tube de 1000 mm de diamètre et 4-c anneau positionné sur la dernière partie du tronçon diffuseur, dont le diamètre est de 400 mm. Les corps-morts de maintien : 4-b corps-mort attaché au ballon pour le positionnement et 4-d corps-mort placé sur la conduite.

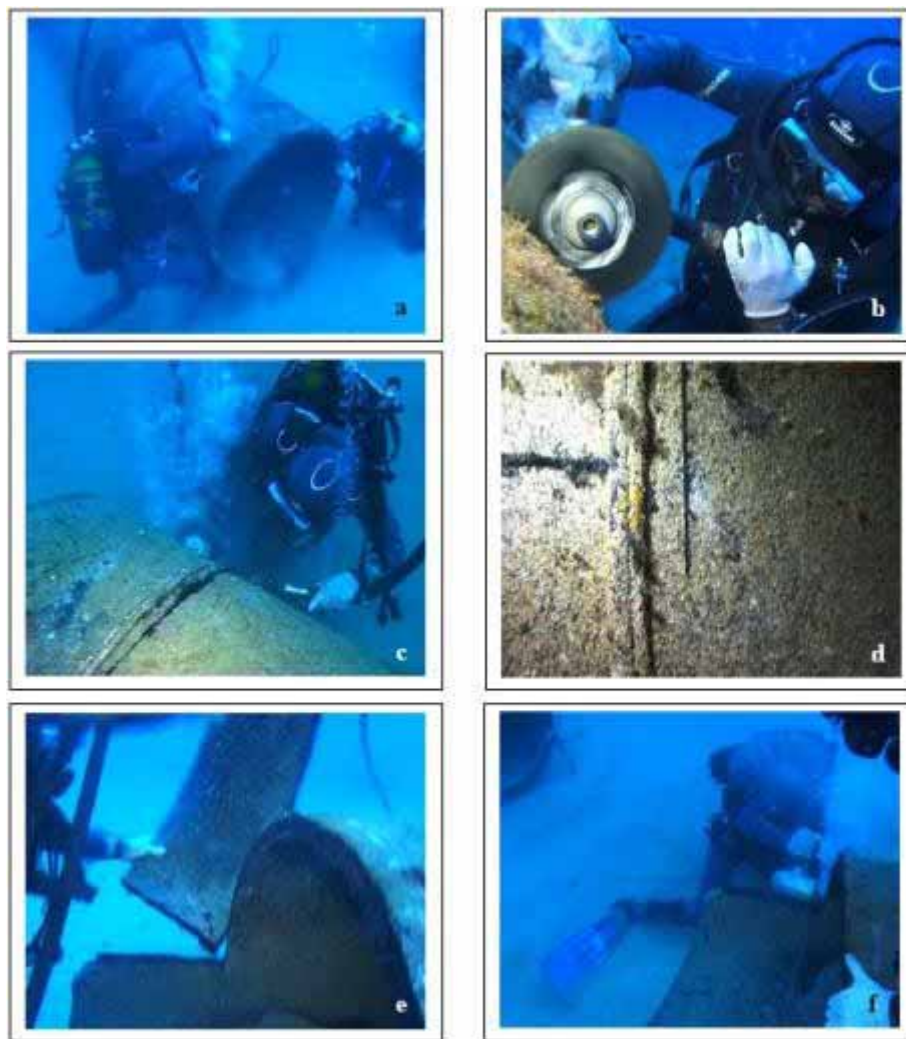
*Figure 5. Diverses étapes de la découpe de la conduite.*

Selon la distance à réparer, chaque coupe oscillait entre 4 et 6 mètres linéaires. Sur la photographie de la figure 5-a on peut observer le début de la découpe depuis la partie supérieure de la conduite, alors que la figure 5-b montre une scie circulaire pneumatique avec laquelle ont été réalisés les sciages. La figure 5-d montre une vue depuis l'intérieur du conduit, de l'avancée de la coupe latérale horizontale vers la découpe verticale. La figure 5-e présente le moment durant lequel la moitié du tuyau coupé est retiré et en 5-f la suite de la découpe de la partie inférieure du tube, une fois retirée de la partie supérieure.

La coupe de la conduite devait se faire en deux phases, en commençant par la partie supérieure du tube et en réalisant une demi-coupe. Ensuite il fallait retirer la partie supérieure grâce à deux coupures horizontales sur chacun des deux flancs du tuyau, pour laisser à découvert la partie inférieure et pouvoir ensuite terminer la coupe.

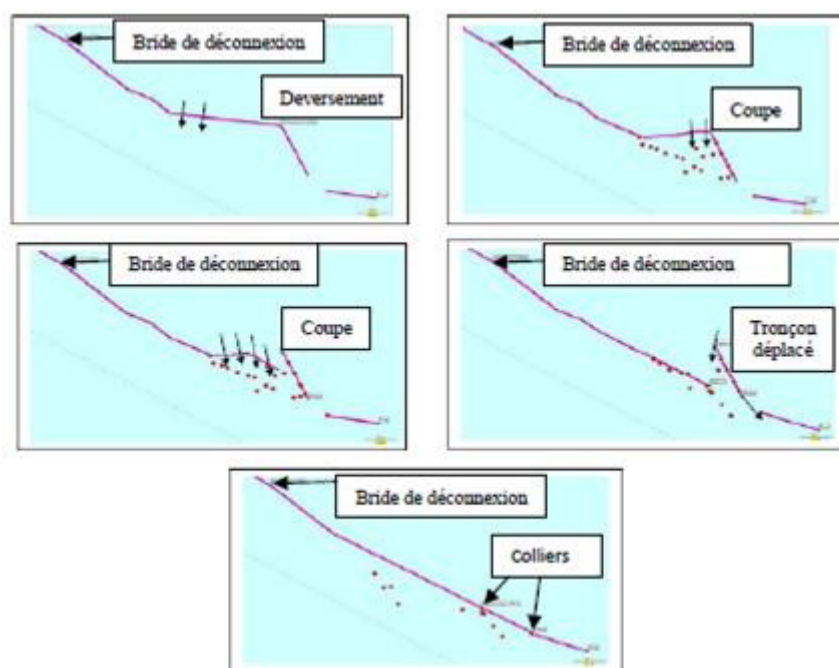
Figure 6. Evolution des déplacements des tronçons et directions des bandes de guidage.

La figure 6 montre l'évolution du transport des différents tronçons de la conduite. Durant le transport, il était crucial de ne pas produire de nouvelles flexions ni d'étranglements dans la conduite. Le tronçon de la conduite à déplacer devait être bougé comme une pièce unique.

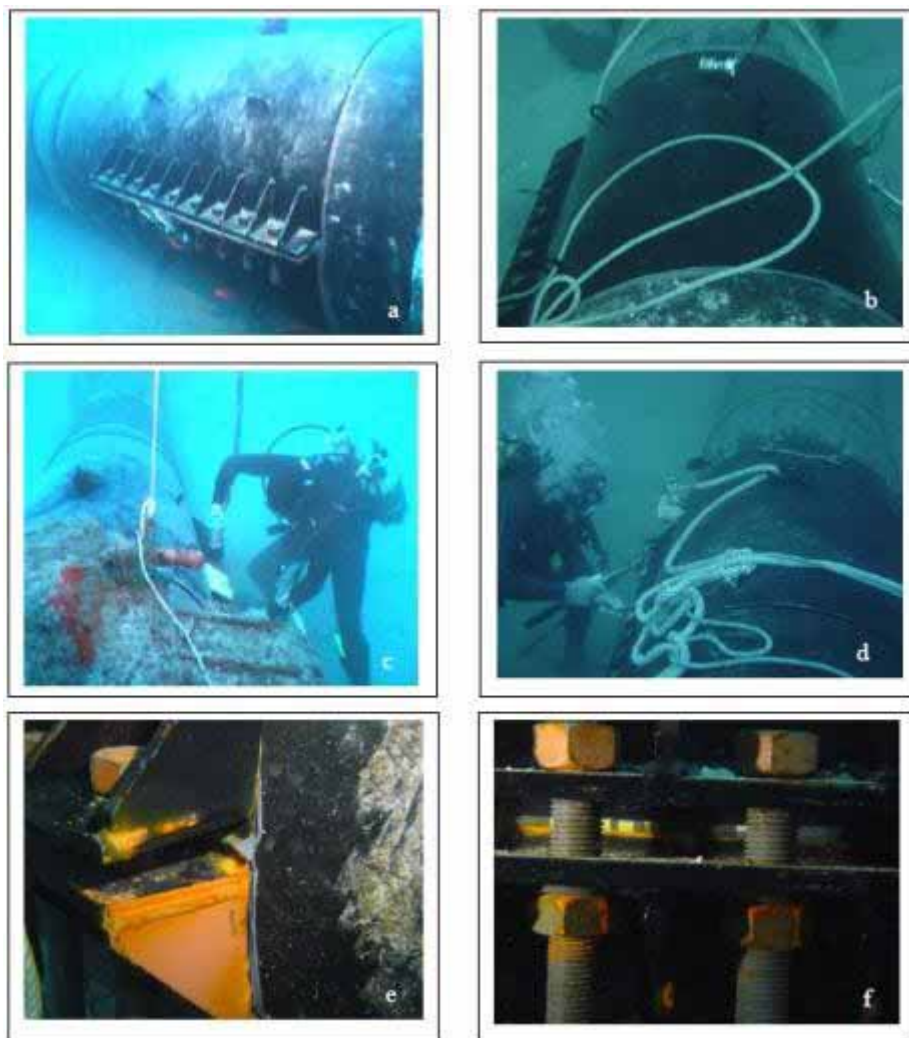
Figure 7. Plusieurs étapes de la mise en place d'une bride de raccordement.

Sur les photos de la figure 7 sont présentés divers moments de la pose d'une bride de raccordement. Les photos 7-a et 7-b montrent deux vues différentes d'une bride déjà montée, 7-a correspond à une vue latérale et 7-b à une vue de dessus, où l'on peut observer la rangée de 9 vis d'un côté du raccordement. Une fois présentées, les deux demi-coquilles de la bride sont serrées à l'aide de vis pour les rapprocher. La photo 7-c montre un cliché de ce premier moment durant lequel on utilise l'outil pneumatique pour accélérer le travail. Ensuite, on procède au serrage manuel de manière progressive et ordonnée pour ne pas endommager le joint et ne pas déséquilibrer le serrage, ce moment est illustré par la photo 7-d.

Sur la figure 7-e on peut observer un détail d'un côté de la fermeture du raccordement où il est important de suivre l'évolution du joint et de vérifier que le serrage a été correctement effectué. La photo 7-f qui a été prise au niveau du point de connexion des extrémités de deux tronçons de la conduite, montre l'état du joint à l'intérieur des platines d'appui de la bride.

Une fois les deux extrémités de la conduite nettoyées au niveau de la découpe et rapprochées, ces deux dernières ont pu être jointes. Les connexions de la conduite de 1000 mm de diamètre ont été réalisées en utilisant une bride composée par deux demi-coquilles en acier inoxydable de 6 mm d'épaisseur, 1000 mm de longueur et 1005 mm de diamètre. Les deux demi-coquilles se brident à l'aide de 18 vis de 27 mm de longueur et des écrous de 40 mm. Ces deux demi-coquilles sont disposées à 500 mm de chaque extrémité des tronçons et bridés rendant ainsi la connexion très solide. Le matériau constituant le joint de fermeture doit être choisi avec grand soin pour qu'il puisse absorber les petites déformations que pourrait présenter les sections des deux extrémités et ne pas se rompre sous le cisaillement produit par le frottement de la bride avec le tube. L'opération de positionnement du raccordement doit se faire avec une extrême précaution en raison de possibles fuites au niveau des raccordements.

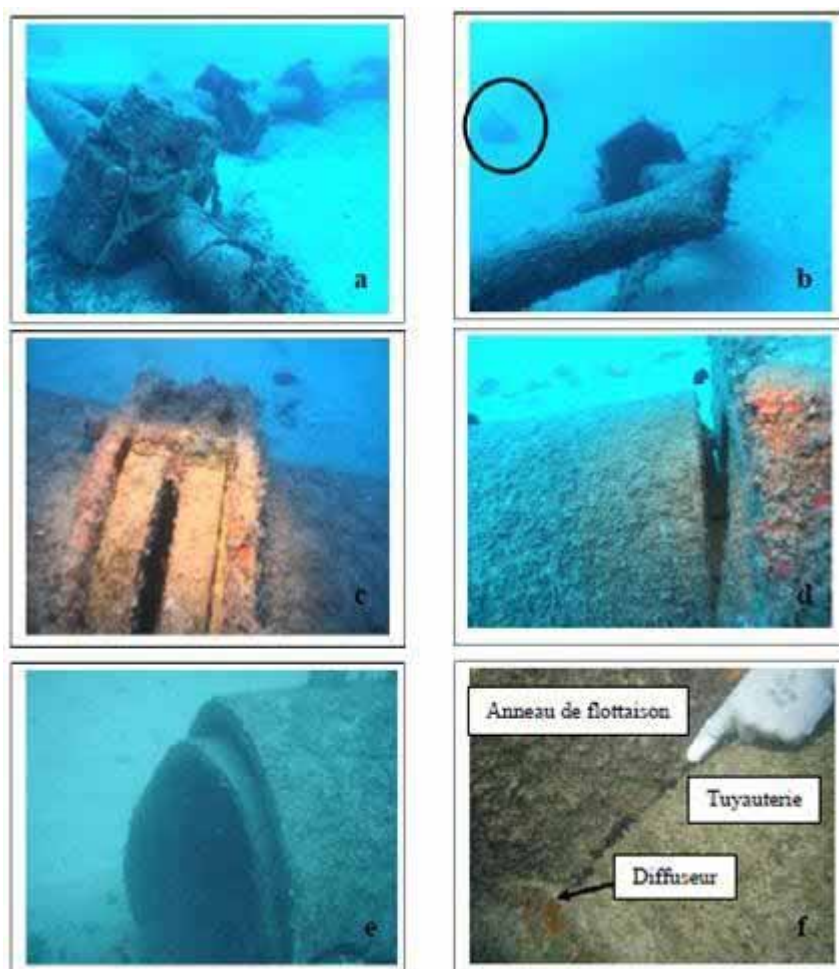
Figure 8. Détails de l'état du tronçon diffuseur.

Les photographies 8-d et 8-f. montrent différentes fractures. Certaines sont difficiles à détecter du fait qu'elles étaient quasiment cachées par les anneaux de béton de flottaison, ou bien par les poids-morts de fixation.

La traction causée par le mouillage d'un bateau de grand tonnage, produit un glissement de la conduite au niveau des poids-morts de maintien qui en principe restent fixes. La conduite passe à l'intérieur des poids-morts portant les anneaux de flottaison qui percutent le poids-mort de fixation. Ce processus se déroule jusqu'aux diffuseurs où le frottement des anneaux contre le tuyau produit un blocage de la conduite. Les diffuseurs sont des tuyaux de 180 mm qui sortent perpendiculairement sur le flanc de la conduite, et servaient de butoir en différents points de la conduite en appuyant les anneaux de flottaison contre les poids-morts de maintien. A cet instant, et en fonction des caractéristiques des forces mises en jeu, plusieurs détériorations peuvent être engendrées : une rupture totale du tube en ce point ; une rupture partielle sans que les extrémités se séparent ; un déplacement latéral qui renverse le poids-mort de maintien et libère la pression en ce point permettant à la conduite de continuer de glisser sur le fond. Il peut aussi arriver, ce qui a été le cas, que le diffuseur se casse et que la conduite

Le tronçon diffuseur a été reconstruit totalement (GRACE, 1978 ; GRACE, 1997, ROBERTS *et al.* 1989) comme la conduite de 1000 mm de diamètre, mais avec l'avantage que les découpes étaient réalisées chaque fois sur des sections plus réduites et les tronçons à déplacer pesaient moins lourds. Les bandes de guidage aussi diminuaient en taille ce qui les rendait plus faciles à manier. Le seul facteur qui rendait plus difficile la réparation était que la profondeur augmentait et les temps de travail dans le fond s'en trouvaient amoindris. Sur le tronçon des diffuseurs, la profondeur de 43

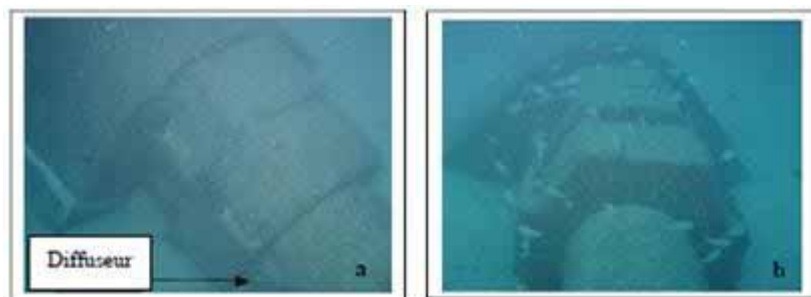
*Figure 9. Points d'accumulation d'anneaux de flottaison contre des poids-morts de maintien.*

continue de glisser. Les déplacements des poids-morts de fixation et des anneaux de flottaison se sont produits de cette façon.

Sur la figure 9 sont présentés deux photos qui montrent qu'en certains points des anneaux de flottaison se sont accumulés contre les poids-morts de maintien. La figure 9-a montre deux anneaux contre un poids-mort bloqués par un diffuseur. Alors que sur la figure 9-b ce sont trois anneaux qui sont accumulés mais le diffuseur est absent.

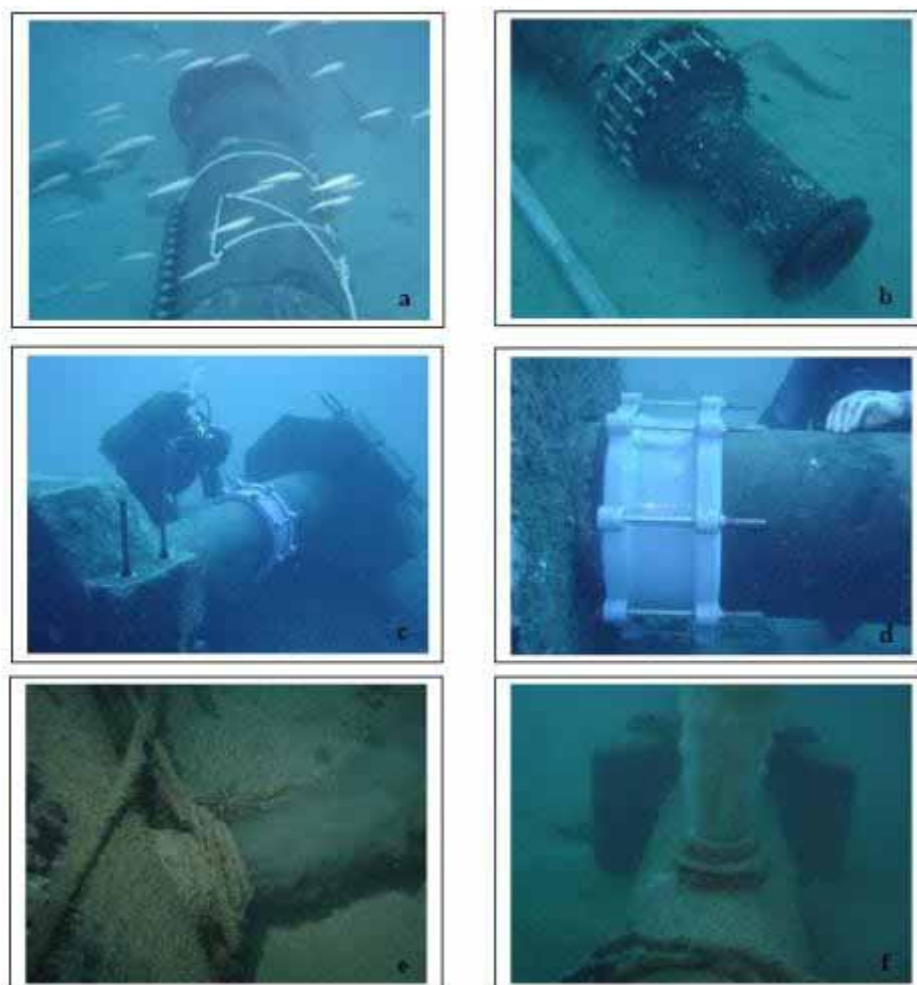
*Figure 10. Différentes phases de la réparation au niveau du diffuseur.*

mètres a été atteinte à marée basse. La figure 10 présente une série de photos montrant plusieurs détails de la réparation du tronçon diffuseur.

La photo de la figure 10-a présente l'endroit de l'insertion d'un tronçon de 4 mètres de conduite neuf dans un raccordement. Sur la partie inférieure de cette photo, on observe un collier positionné avec ses attaches et, sur la partie supérieure l'extrémité du tube suivant en attente du montage du collier. De cette façon, une partie complète de la nouvelle conduite est ajoutée entre les deux colliers, car les extrémités à raccorder présentaient une section très endommagée. Ainsi, plusieurs mètres de conduite de chaque extrémité ont dû être éliminés.

La photo de la figure 10-b montre le repositionnement de la réduction de diamètre 630 mm passant à 400 mm, celle-ci une fois nettoyée de toute incrustation de sol et munie de nouvelles attaches.

Pour les figures 10-c et 10-d, on peut observer les colliers utilisés pour la conduite de 400 mm et divers anneaux de flottaison. Comme on peut le voir, la taille, le poids et la maniabilité de ces raccordements rendent leur usage plus facile. Cependant il faut être très vigilant durant la manœuvre de positionnement car en recouvrant moins la conduite celle-ci devient nettement plus fragile. Il est nécessaire de l'ajuster avec grande précision du fait que le moindre défaut peut amener à la perte de rejets.

Les photos des figures 10-e et 10-f, présentent les diffuseurs en fonctionnement. On peut observer que ceux-ci ont des orientations différentes. Sur la figure 10-e le rejet se déverse depuis la partie supérieure de la conduite alors que sur la figure 10-f le rejet se fait latéralement. En principe, le projet original prévoyait que tous les diffuseurs soient latéraux, mais les défauts dans l'exécution de l'ouvrage ont fait que cela n'a pas été fait et le tronçon diffuseur a été construit de façon incorrecte (GRACE, 1997 ; JIRKA & AKAR, 1991 ; JIRKA & BLENINGER, 2004).
