## Conséquences de l'implantation des ouvrages de protection sur la frange côtière de Bordj El Kiffan (Algérie)

### Résumé :

## Thème 2 – Dynamique sédimentaire

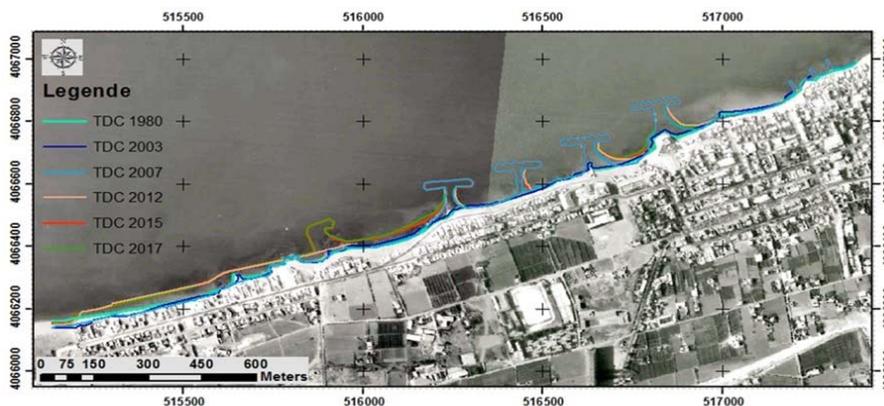
Figure 1. Évolutions de la ligne de rivage entre 1980 et 2017.

La zone côtière de Bordj El Kiffan située dans la partie centrale de la baie d'Alger, a connu une artificialisation de son rivage traduite par la forte urbanisation depuis 1980. Cela a causé le recul remarquable du linéaire côtier. Pour y remédier, la solution préconisée par le laboratoire d'études maritimes est la combinaison de plusieurs méthodes de protection (voir figure 1).

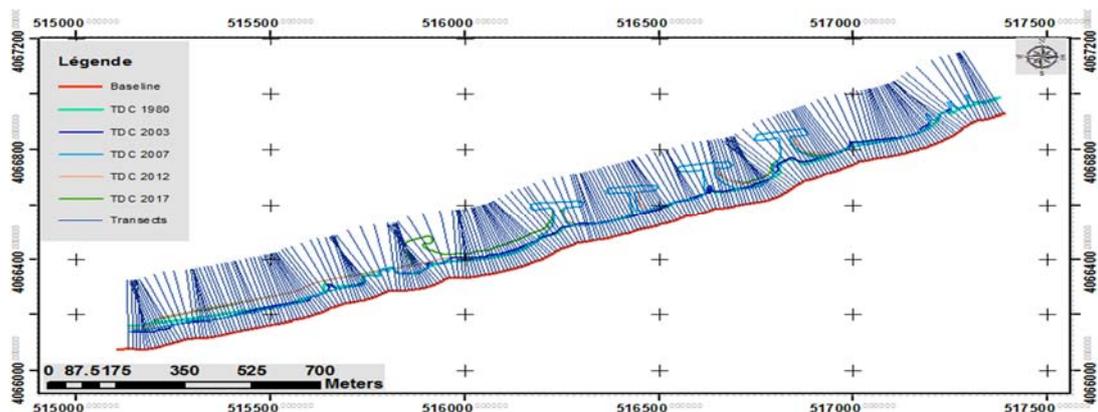
Figure 3. Génération des transects dans la zone d'étude à l'aide de l'extension DSAS.

Les taux de déplacement annuels ont été calculés sur près de 250 transects ayant une longueur de 250 m et distants de 10 mètres tout le long du littoral.

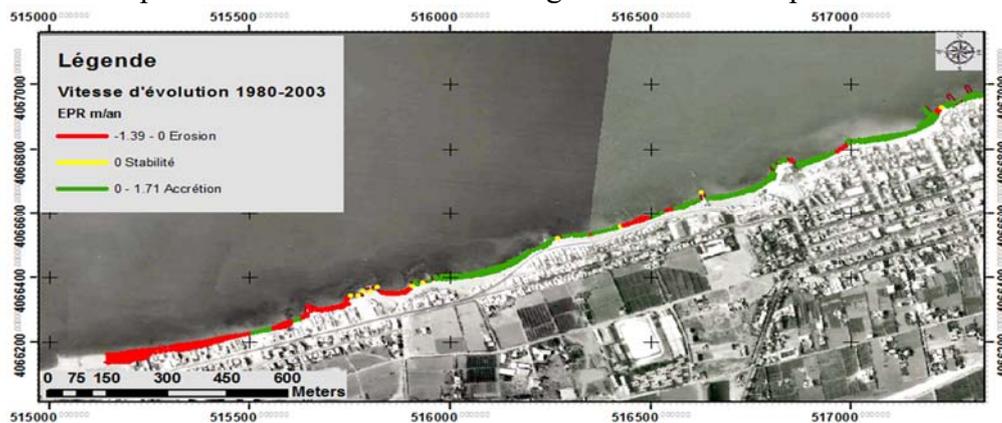
Cette période est marquée par une accréation moyenne de 0.24 m/an dans la partie Est. Par contre dans la partie Ouest, l'érosion a pris l'avantage sur l'accumulation avec un recul moyen estimé à -0.12 m/an. Ces évolutions de la côte sont d'une part, le résultat de la manifestation des forçages hydrodynamiques et d'autre part, l'intervention du facteur humain par la forte urbanisation du rivage et de son anthropisation.

Figure 4. Vitesse d'évolution du trait de côte entre 1980 et 2003.

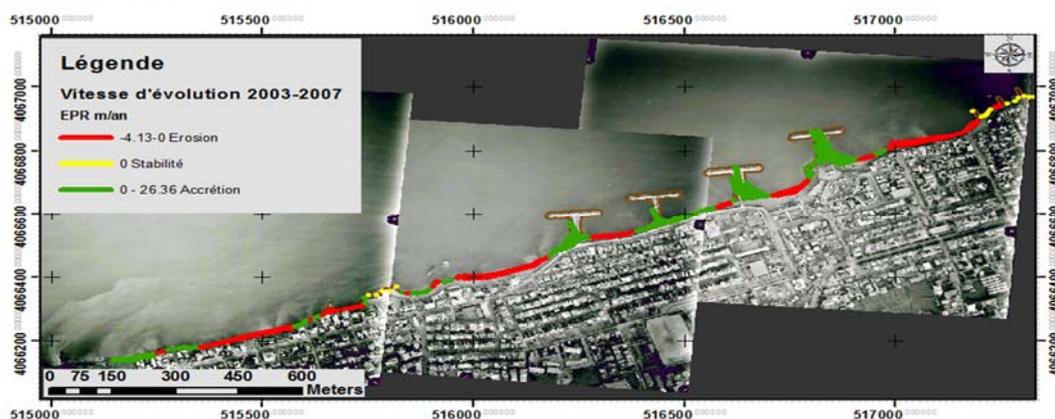
Durant une période de 4 ans, notre zone d'étude a été marquée par une alternance de zone d'érosion et d'accréation. L'érosion a été déclenchée au niveau du secteur Est et a été accentuée au niveau du secteur Ouest avec un taux moyen de -1.17m/an. Nous remarquons que les zones d'accumulation se situent en amont des épis avec une évolution moyenne de 2.73m/an. Ces bouleversements à court terme sont dus à la combinaison de deux facteurs naturels et artificiels, par l'hydrodynamisme et par l'implantation de quatre épis en T qui favorisent l'érosion en aval et la progradation en amont de la dérive littorale.

Figure 5. Vitesse d'évolution du trait de côte entre 2003 et 2007.

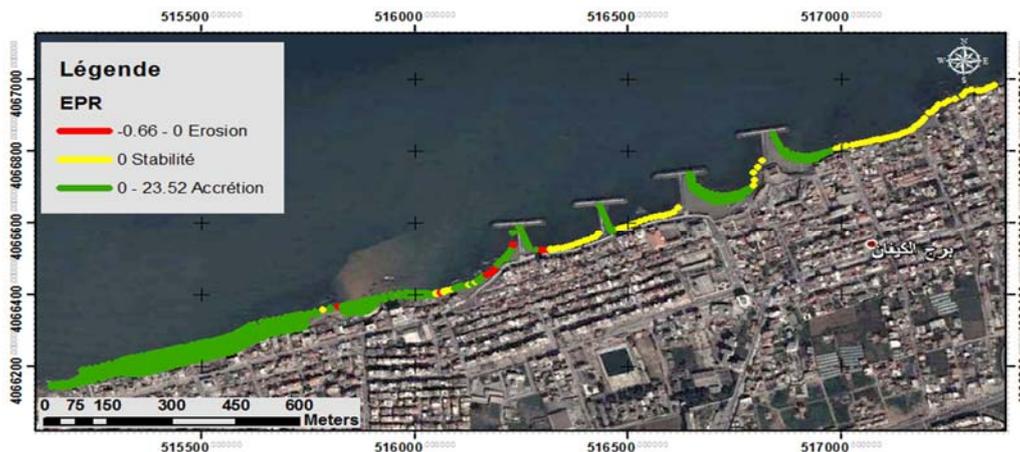
De 2007 à 2012, les taux d'érosion ont fortement été atténués à une moyenne de  $-0.26$  m/an. Nous remarquons la poursuite de l'engrondissement surtout au niveau du secteur Ouest avec une moyenne de  $5.98$  m/an.

L'engrondissement spectaculaire dans le secteur Ouest est engendré par le début des travaux de l'aménagement d'une promenade et une plage artificielle au niveau de Lido.

Figure 6. Vitesse d'évolution du trait de côte entre 2007 et 2012.

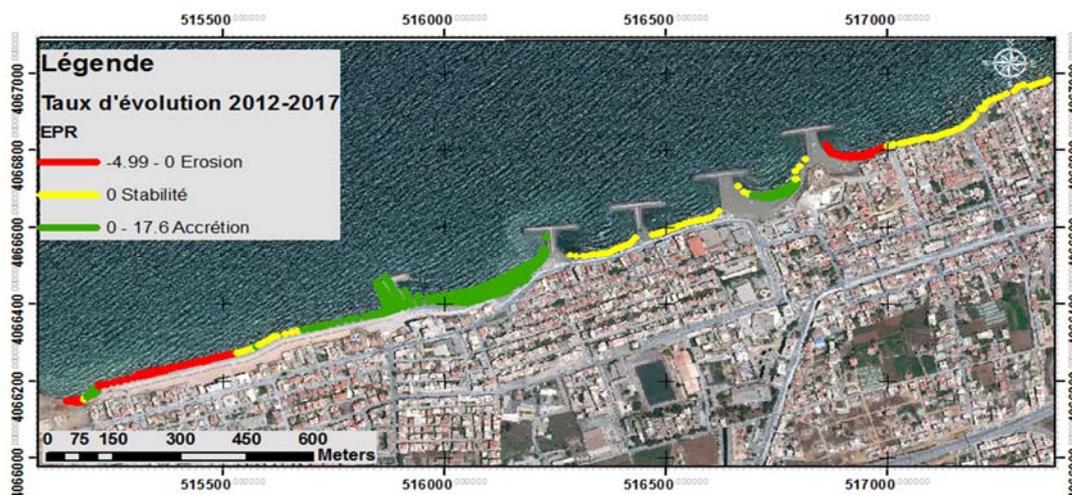
Durant une période de 5 ans, l'érosion s'est déclenchée à nouveau dans le secteur Est en amont du dernier brise-lames et au niveau du Lido avec une vitesse moyenne de  $-0.72$  m/an. La progradation au niveau du secteur Ouest continue avec une moyenne de  $3.45$  m/an. La poursuite de l'accumulation dans la plage Lido est artificielle et est causée par un rechargement artificiel ainsi que la mise en place d'un épi en L pour le maintenir.

Figure 7. Vitesse d'évolution du trait de côte entre 2012 et 2017.

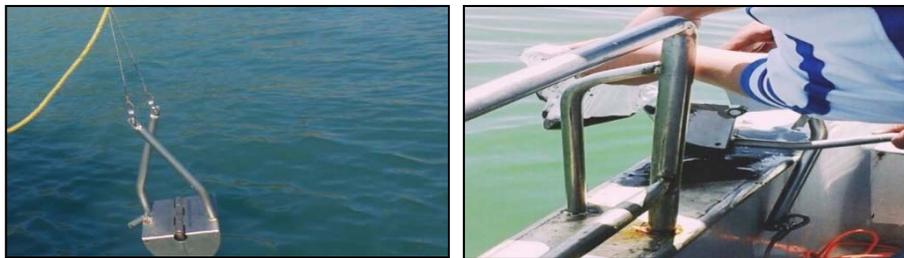
Dans le but de connaître la nature et la répartition des sédiments sous-marins qui caractérisent notre zone d'étude, nous avons récolté 18 échantillons choisis aléatoirement lors de notre sortie en mer en utilisant une benne preneuse de type "Van Veen" à différentes profondeurs, la profondeur maximale était de -11 m. De plus 11 échantillons ont été prélevés à la côte. Ensuite, les échantillons obtenus ont été destinés à une analyse granulométrique au laboratoire.

Figure 8. Prélèvement des échantillons à l'aide de la benne Van Veen.

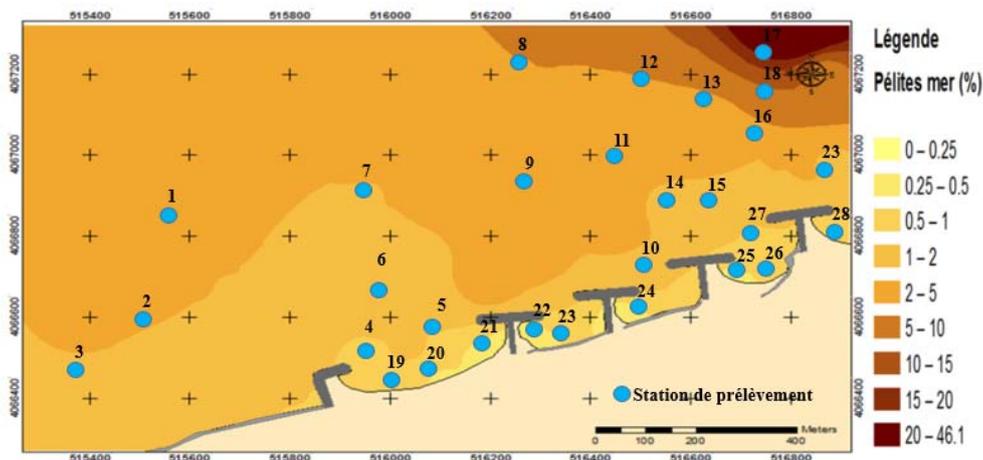
La répartition de la fraction fine montre de faibles teneurs à la côte qui augmentent en allant vers le large, elles varient entre 0 et 7% sur l'ensemble du site. Cette répartition révèle la présence d'une énergie importante mettant en perpétuel remaniement les sédiments.

Figure 9. Répartition des pélites dans la plage sous-marine.

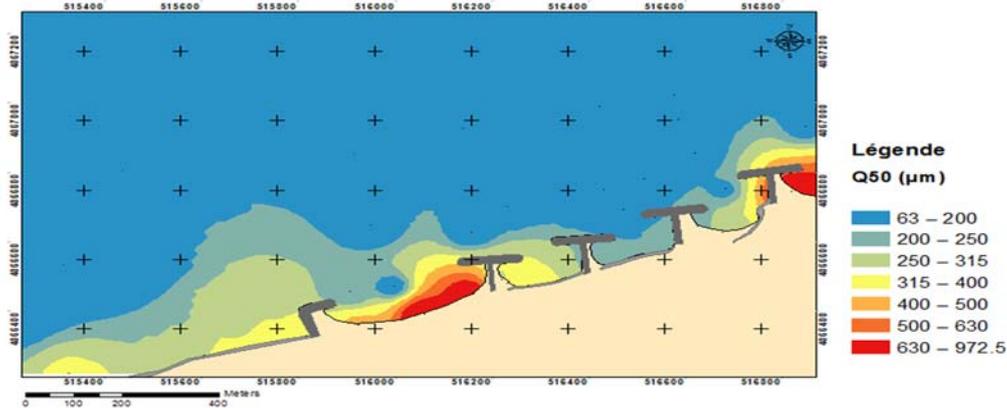
La répartition de la médiane présente une diminution de la taille du grain moyen de la côte vers le large en partant de 970 $\mu\text{m}$  à 63  $\mu\text{m}$  environ donc du grossier vers le plus fin, tel qu'elle est représentée dans la figure 10.

Figure 10. Répartition de la médiane dans la plage sous-marine.

La répartition de la médiane montre une dominance du sable fin au large de la zone d'étude et du sable grossier à l'intérieur des bassins des brise-lames.

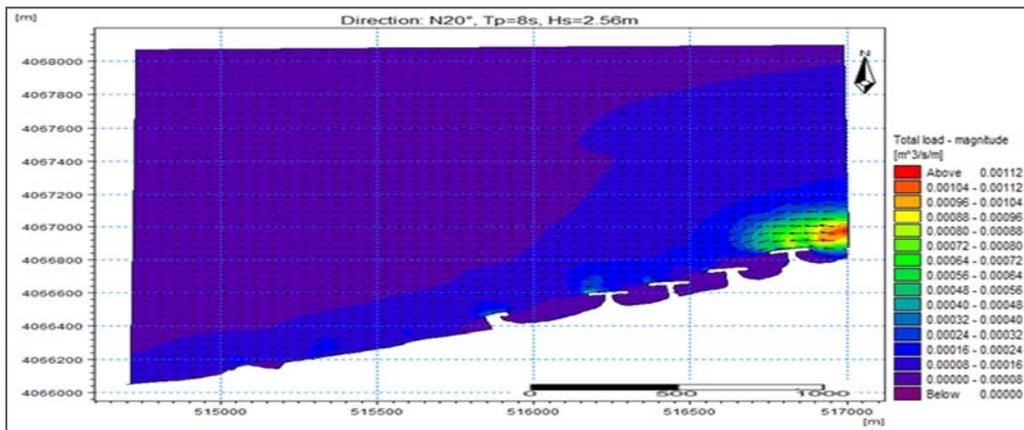
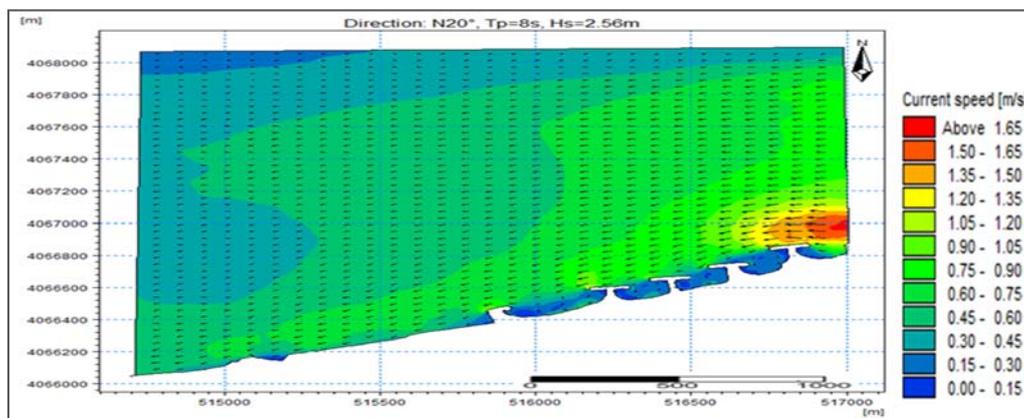
Nous constatons que les houles de direction N20° créent un courant de dérive avec des vitesses de l'ordre de 1.65m/s. Ces courants ont une capacité de transport solide de l'ordre de 0.00112 à 0.00112 m<sup>3</sup>/s/m.

La simulation numérique des champs de courants et du transport sédimentaires montrent que les houles les plus énergétiques du Nord-Est engendrent des courants avec des vitesses de l'ordre de 1.65m/s et un transport sédimentaire traduit par des courants de dérive littorale avec la dominance d'Est en Ouest, des courants tourbillonnaires à l'intérieur des bassins de brise-lames ainsi qu'un faible courant de retour. Ce qui a engendré un freinage donc, un stockage sédimentaire qui à la base avait comme destination la partie Est de la baie d'Alger d'où un déséquilibre voire, une érosion dans certaines plages voisines.
