Impact des aménagements portuaires sur l'évolution du trait de côte au niveau du littoral de Sousse Sud

Mongi SOUAYED^{1,3}, Ikram BARDI^{2,3}, Saadi ABDELJAOUED^{2,3}

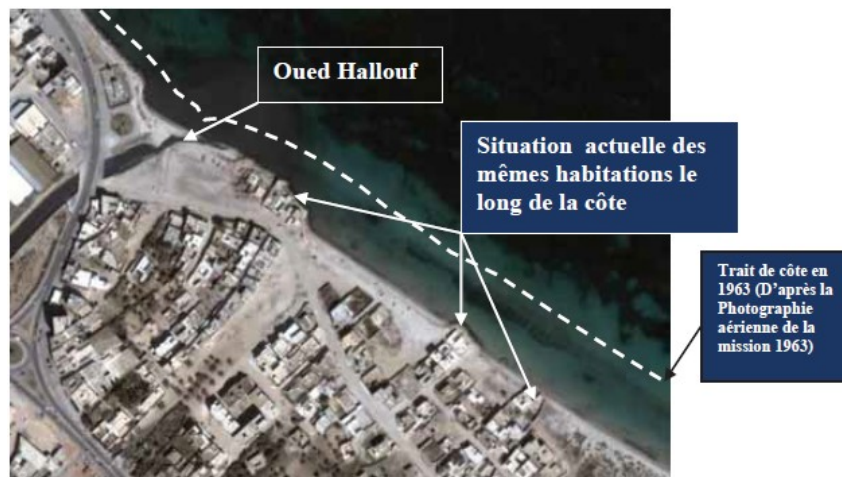
Figure 4. Etat du littoral de Gaïed Souassi en 2010 (d'après image satellite Google Earth, 2010).

- La deuxième partie sableuse (figures 3 et 4) a été marquée pendant une première période de 1963 à 1986 par un certain équilibre et une stabilité du trait de côte, la deuxième période de 1986 et se poursuit jusqu'à présent, par un recul du trait de côte atteignant à certains endroits plus de 2 m par an.
- Enfin la troisième partie où l'on assiste à une avancée du trait de côte de l'ordre de 2 à 3 m par an; cette partie se termine au niveau de la jetée du port de la centrale thermique juste au Nord de l'Oued Hamdoun.

Cette érosion constitue une menace non seulement pour les habitations mais aussi pour l'environnement. En effet par endroits la ligne de côte recule en moyenne de plus de 2 m par an, et les habitations qui sont actuellement soumises au front des vagues (figure 4) risqueront de se trouver en pleine mer si une solution n'est pas trouvée le plutôt possible. Certaines d'entre elles y sont déjà, d'autres sont en partie détruites.

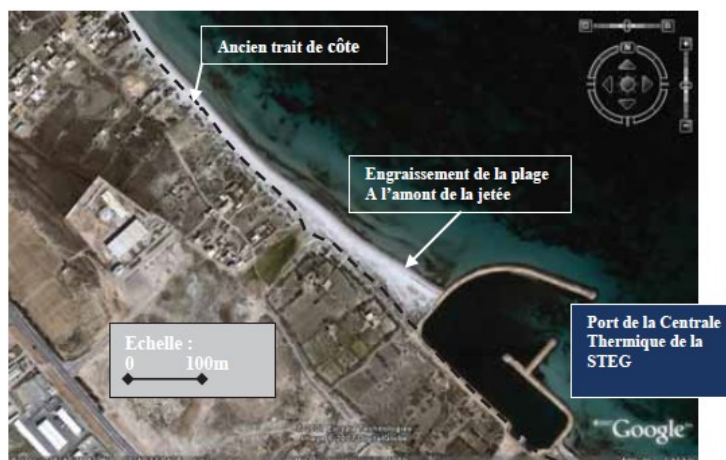
Figure 5. Etat du littoral à l'extrémité Sud au niveau de la centrale thermique en 2003 (d'après image satellite Google Earth, 2010).
