Revue Paralia, Volume 5 (2012) pp 6.1-6.20

NOTA TÉCNICA

Reparación del emisario de Las Palmas de Gran Canaria. Parte I: descripción de los trabajos

Jesús CISNEROS AGUIRRE¹, María D. AFONSO CORREA²

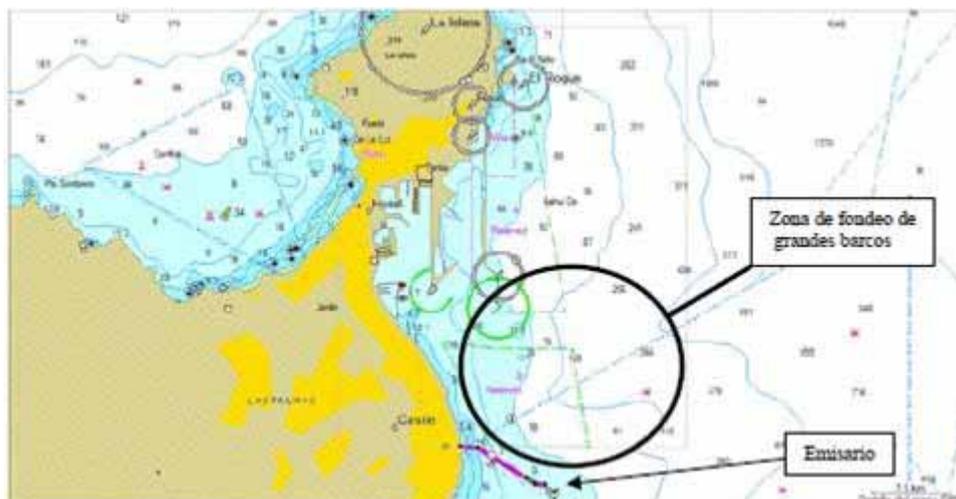
Como consecuencia de todos estos inconvenientes se obtuvo, cinco años más tarde y con un presupuesto muy superior al inicial, un emisario submarino que no iba enterrado en zanja, con una muy deficiente disposición y colocación de la tubería, de sus muertos de flotación y de los muertos de anclaje. Hay que señalar que el emisario está colocado en una zona de fondeo de barcos del puerto de Las Palmas de Gran Canaria y que la colocación del emisario en una zanja para ser cubierto después, representaba una protección muy importante para el emisario en esa zona (ver figura 1), (LUDWIG, 1988).

Figura 1. Posición del emisario respecto al puerto de Las Palmas de Gran Canaria.
